## 高温/高圧アプリケーションの問題のあるフランジシーリング成功事例

### 高温/高圧アプリケーションにおいて問題フランジのシーリング成功事例

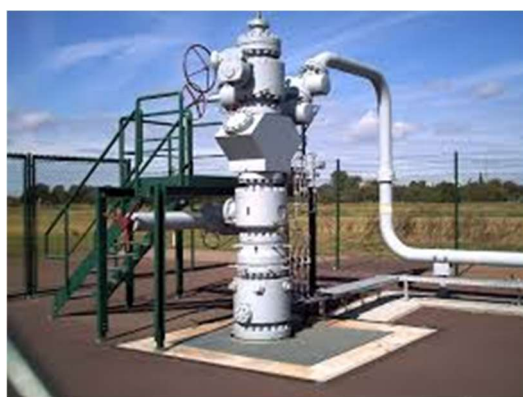
高压環境下の機器ではリングタイプのジョイントはウェルヘッド等のアプリケーション等に幅広く使われている。しかしこれらは常温での高压環境であり、精油所のプロセスサイクルの様に大きな温度変化はありません。さらに **RJT** は施工時にフランジを大きく開けて施工する必要があり 更にフランジの溝の部分はシールの有効性を提供する為には 最高の状態である必要を確認する必要があります。

新しいリングガスケットを取り付ける為にフランジ面を再研磨して作り直す事は非常に高額であり、楕円のガスケットより 8 角形の物に ‘アップグレード’ する事により着座時に起きる大きな負荷によりフランジ溝部分の損傷を最小限に抑えシール性能が向上する可能性が有るが、これらは温度サイクルの変化の問題を考慮していない。同じようにボルトとフランジの熱膨張率の差を解消するためにボルトをステンレス製に変える事では通常のス

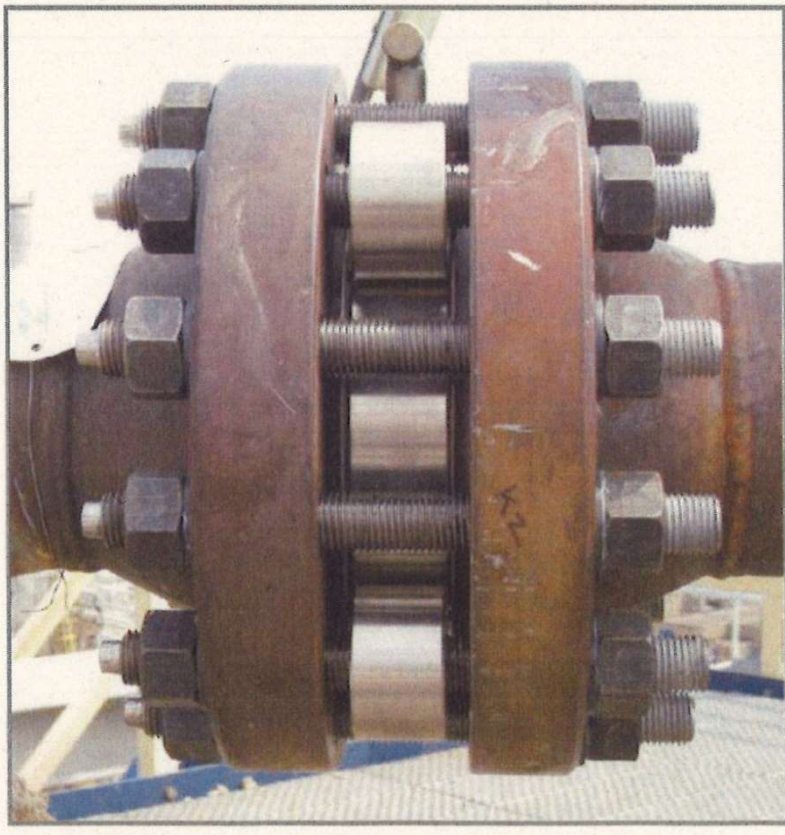
メタカム/ローターボルトの解決策は安全で効果的な長期間シーリングの解決方法として受け入れられヨーロッパにおける数多くの製油所の致命的な接合部漏洩防止策として大きな成果をあげています。高温高压のステンレスフランジで運転温度が **200°C**を超える接合において漏洩に繋がるフランジの破損事故の可能性及びボルト軸力の喪失を防ぐ為に、多くのオペレーターは全ての高温高压フランジで設計及び保守スケジュールでリングタイプガスケット
